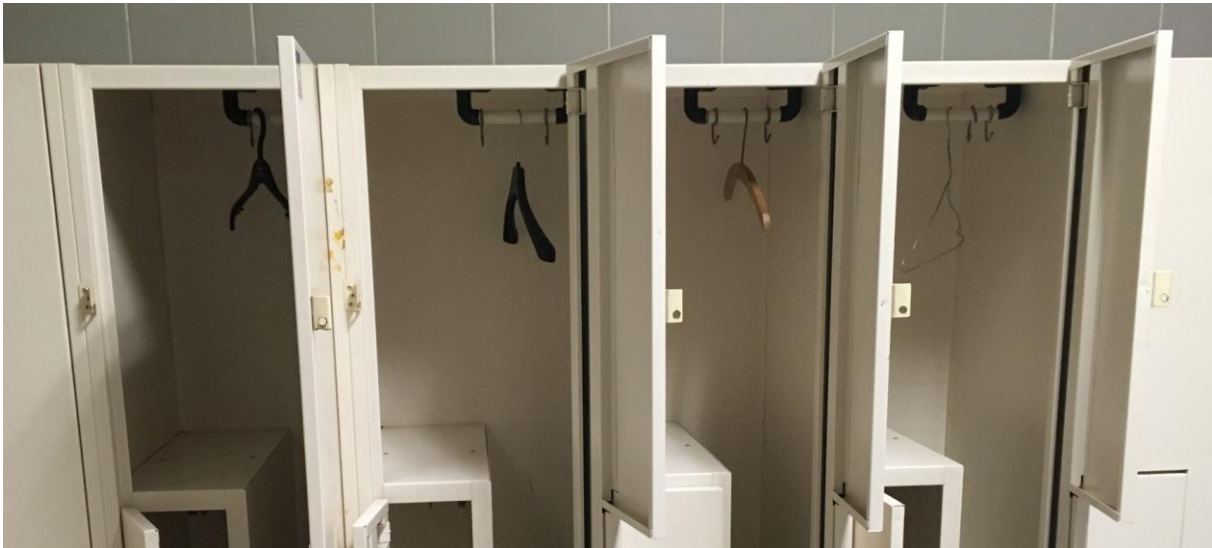
1. **Krytá plaváreň.** Dňa 10.10.2016 som sa pýtal na nejednotné vešiaky (materiálovo i veľkostne). Je to nie len neestetické a pri napr. zimnej bunde (vyššia hmotnosť) aj nepraktické (ohýbajú sa a odev padá). Odpoveď znela z MHSL znela: *Krytá plaváreň každoročne dopĺňa cca 2000 vešiakov do skriniek v šatniach mužov a žien. Nakoľko dochádza pravidelne k ich odcudzovaniu, nie je možné zabezpečiť, aby boli vešiaky rovnakej veľkosti, tvaru a farby.*

Aktuálny stav na mestskej plavárni.

Ročne sa dopĺňa cca 2 000 vešiakov, nebolo by rozumnejšie používať hotelové verzie? Kde horná časť vešiaku je pevne spojená so skrinkou a samotný vešiak je uchytený len prostredníctvom upínacieho mechanizmu. Vešiak je prakticky rozdelený na 2 časti. Kde nie je možné hornú časť odcudziť. Tým je vešiak nepoužiteľný v domácnosti. Je možné tento typ vešiaku otestovať napr. na mesiac a následne vyhodnotiť počet odcudzení? Typ hotelového vešiaku uvádzam v grafickej prílohe nižšie.

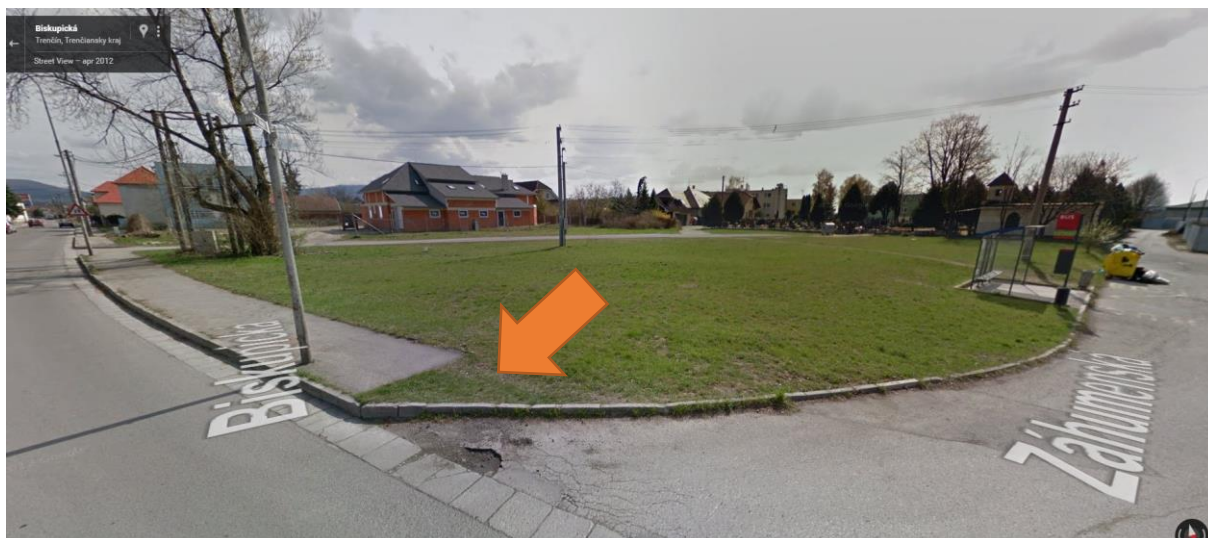
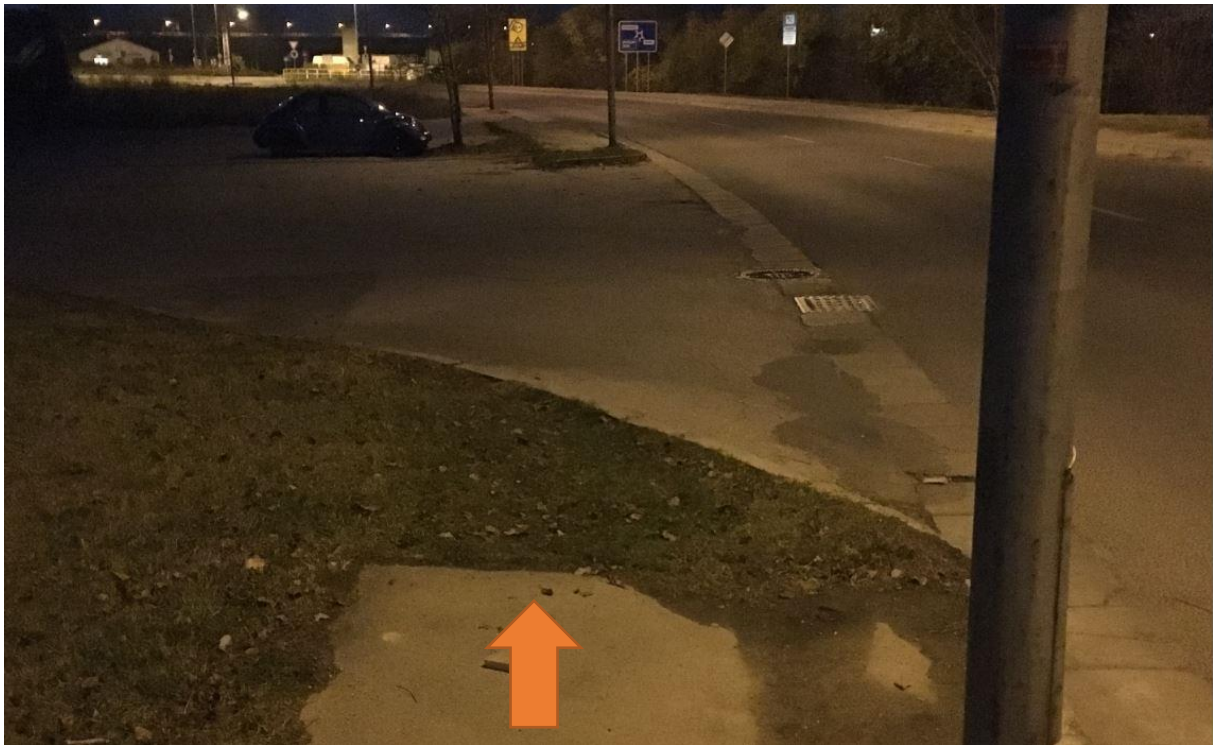
2. Biskupická/Záhumenská ulica. Čo si vyžaduje dokončiť vyústenie chodníka, znížiť/zrezať obrubník na jeho konci a tým bezbariérovो dokončiť chodník k zastávke MHD. V čase dažďov ide o bahnistú plochu, ktorá núti zísť z chodníka na Biskupickú cestu. Prosím o konkrétne kroky.

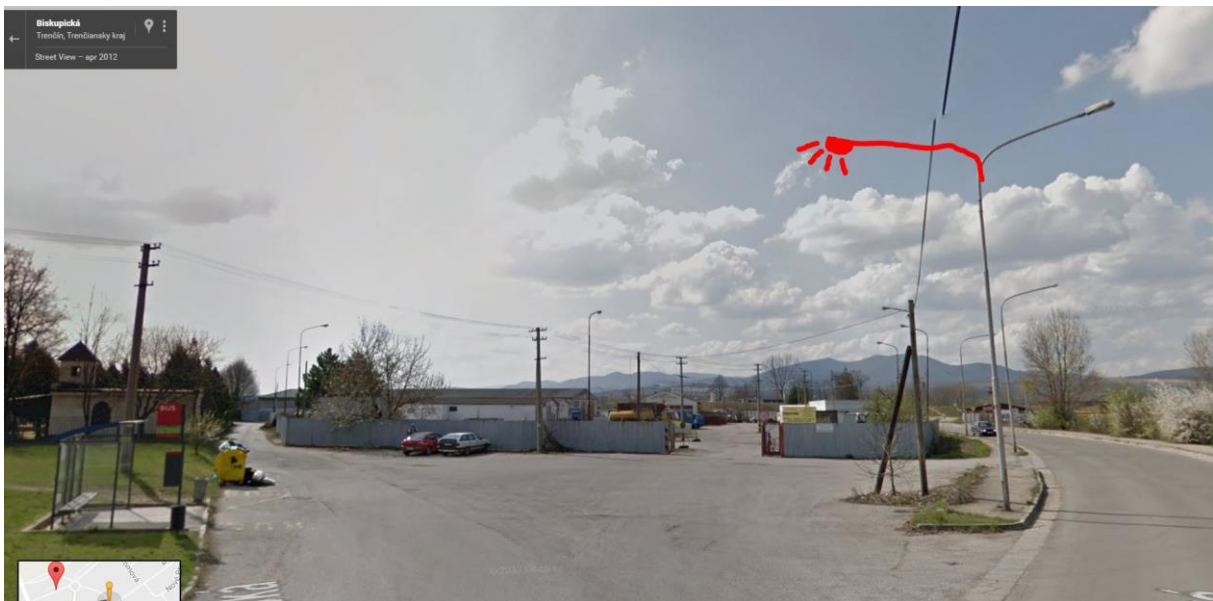
3. Biskupická ulica. Je možné doplniť „výložník“ na stĺpe verejného osvetlenia smerom k zastávke MHD (priložený obrázok nižšie)? Vo večerných hodinách ide o naozaj veľmi tmavé miesto. Jeho rozvetvenie by zvýšilo bezpečnosť na tomto mieste.

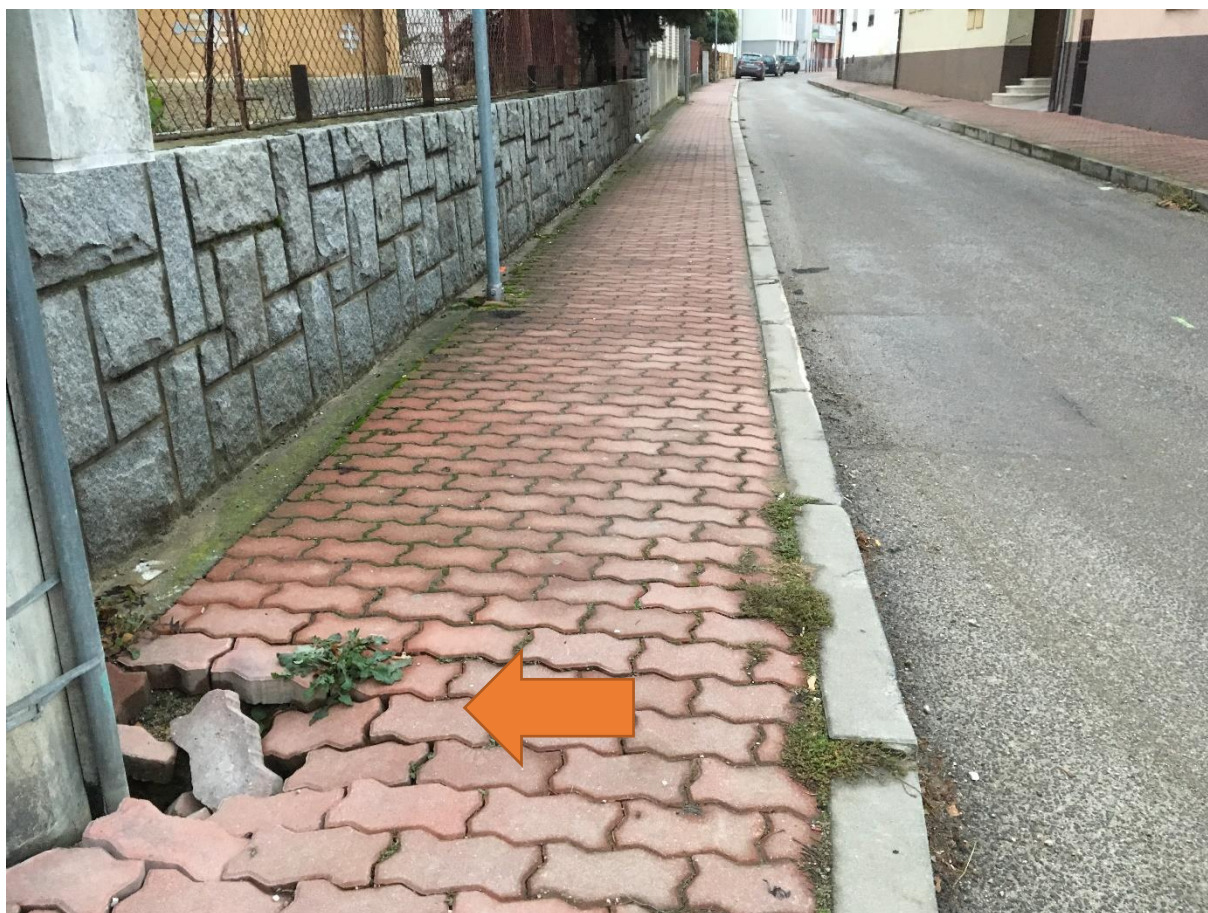
4. Horný šianec. Chcel by som poprosiť o dosypanie štrku a nového preuloženia dlažby. Takto prepadnutá je tam už niekoľko rokov.

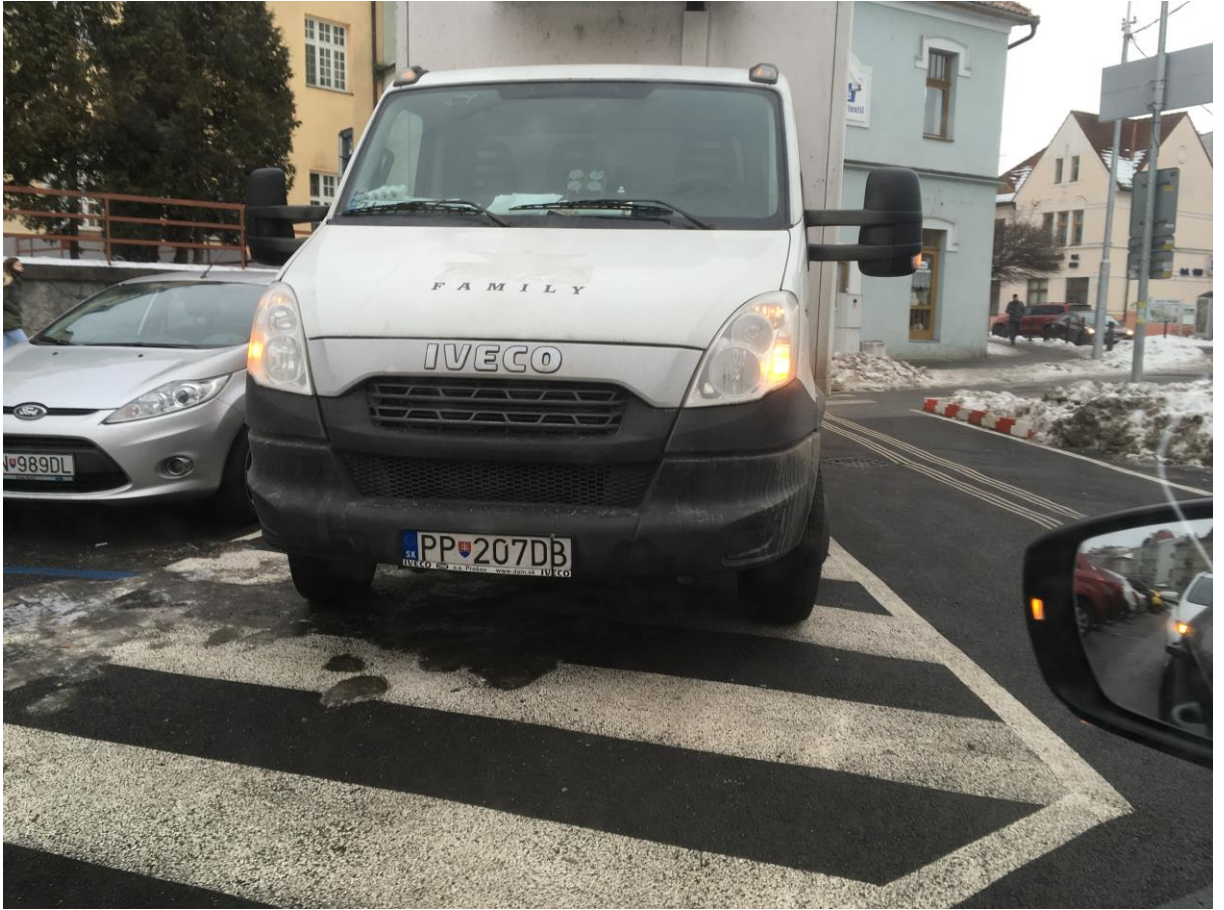
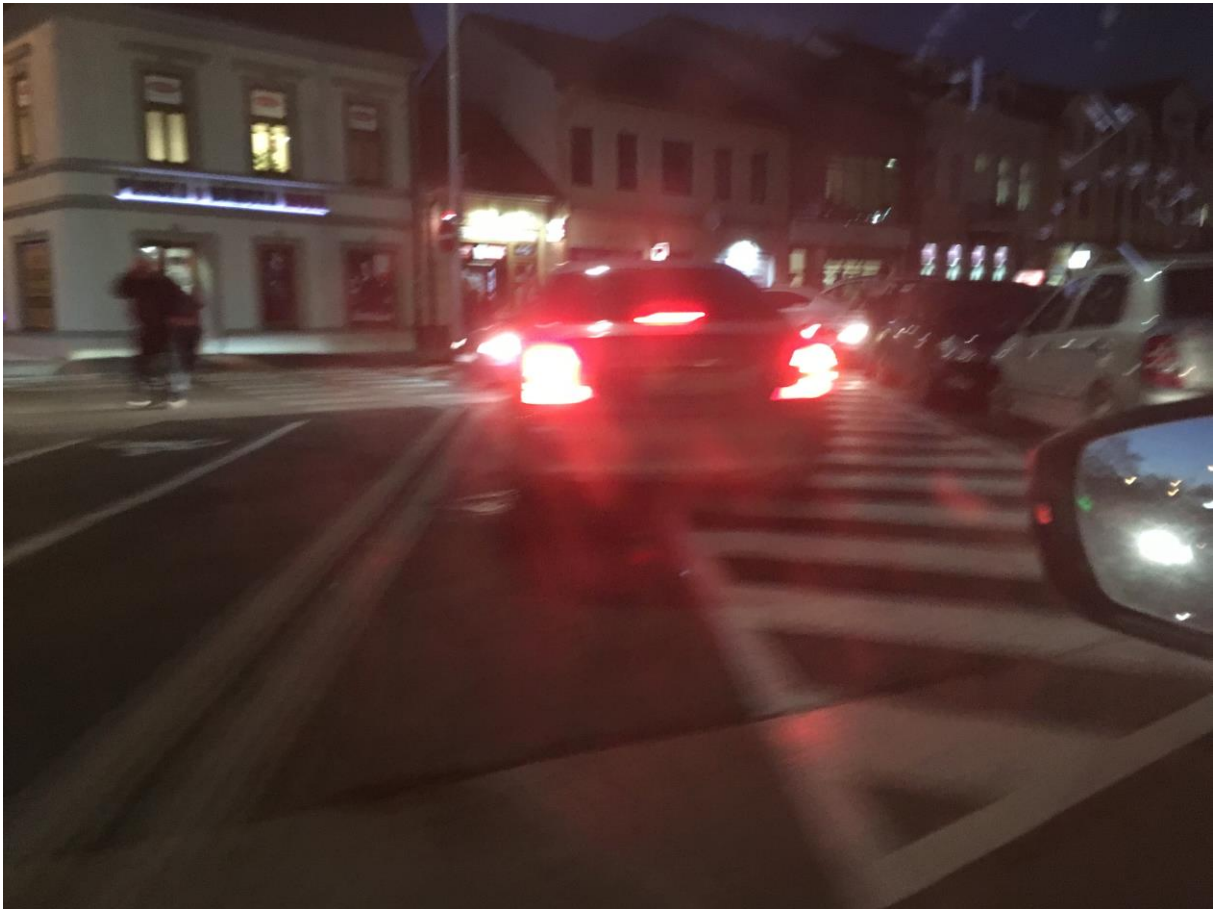
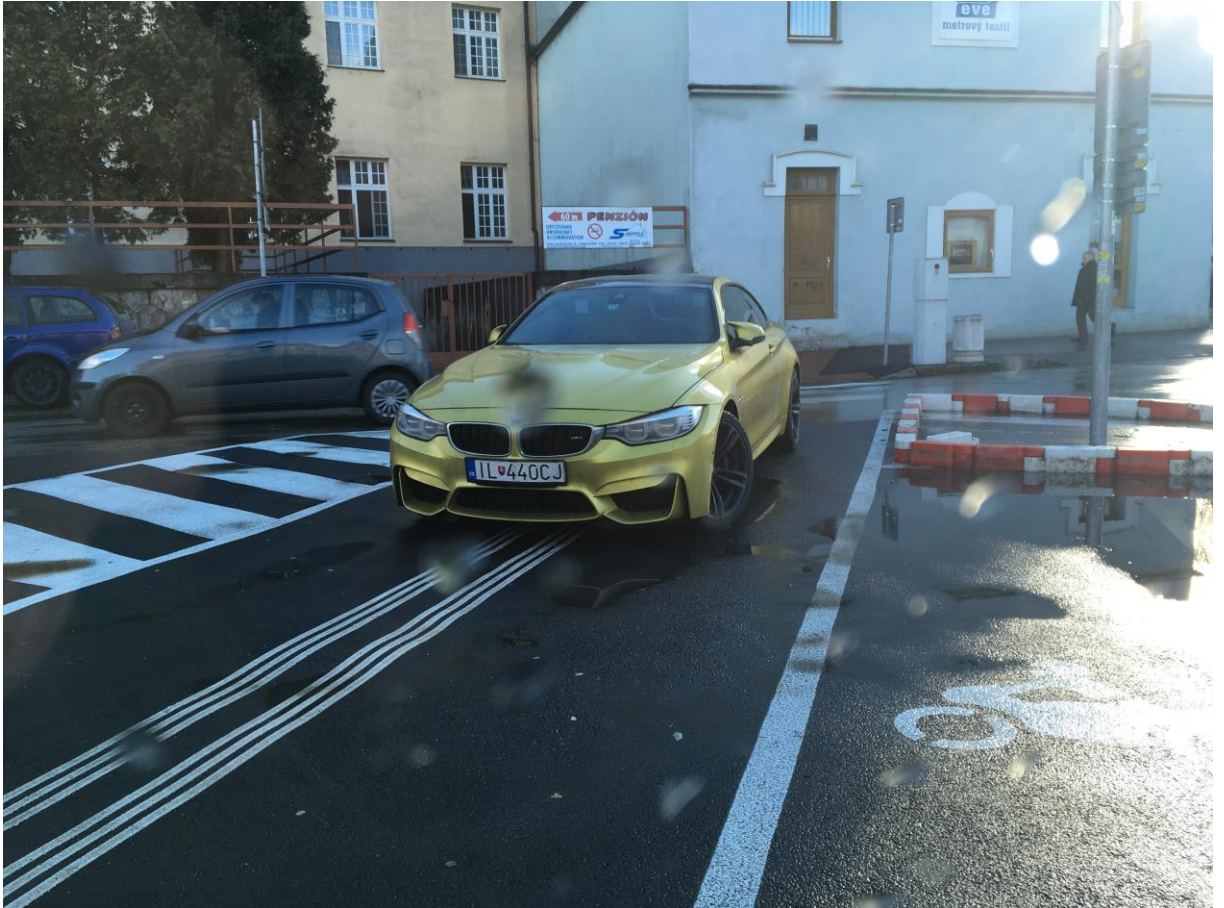
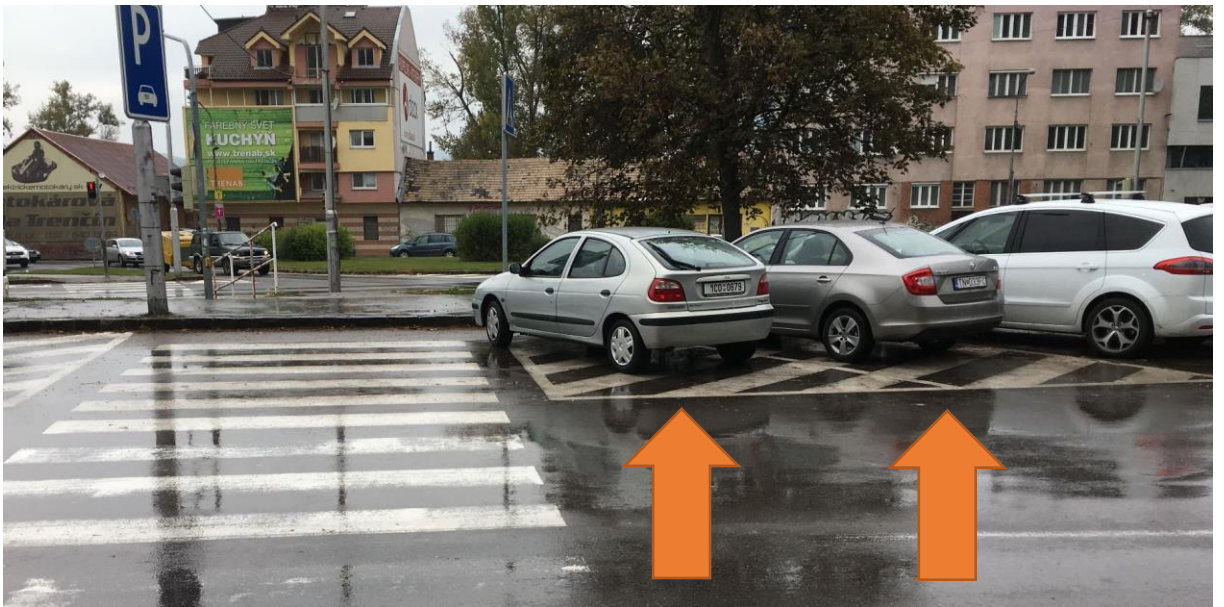
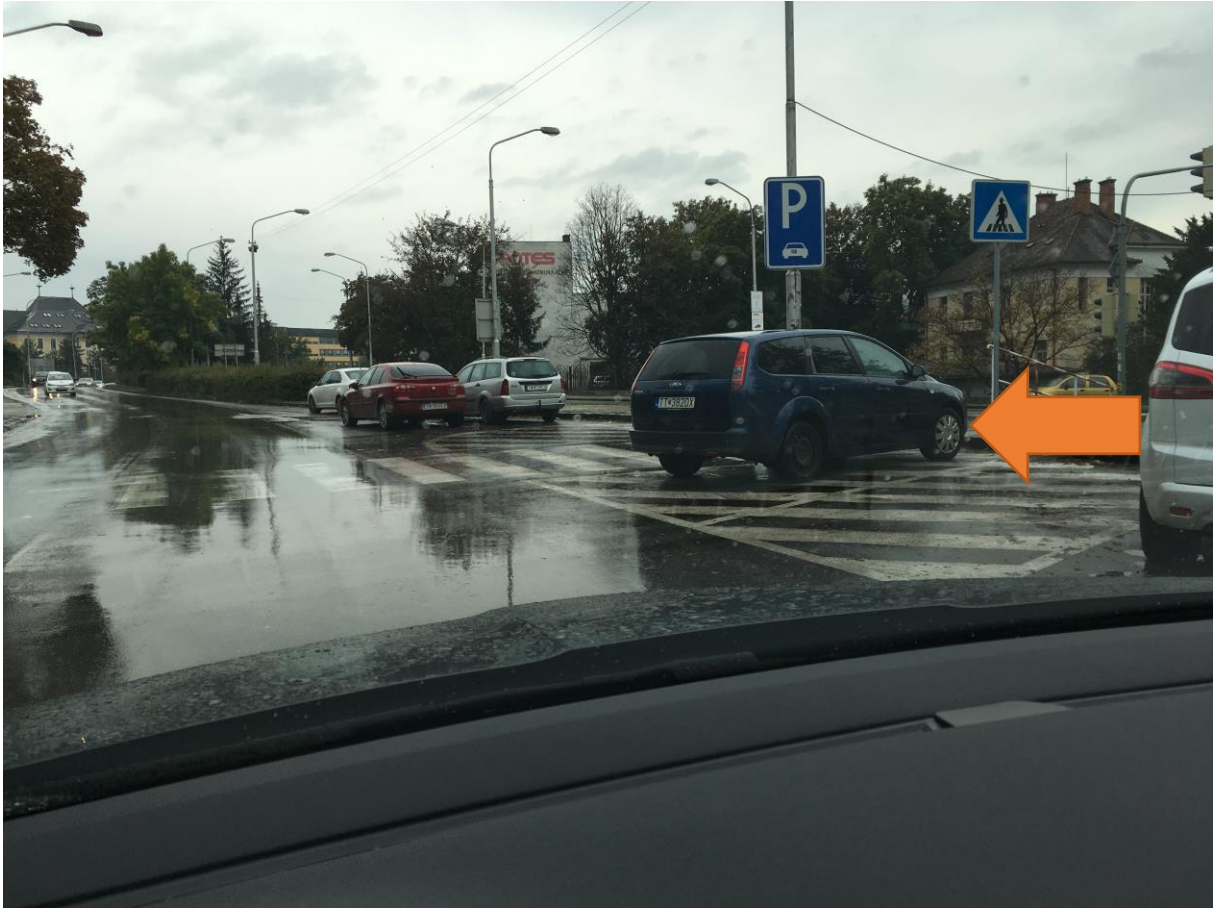
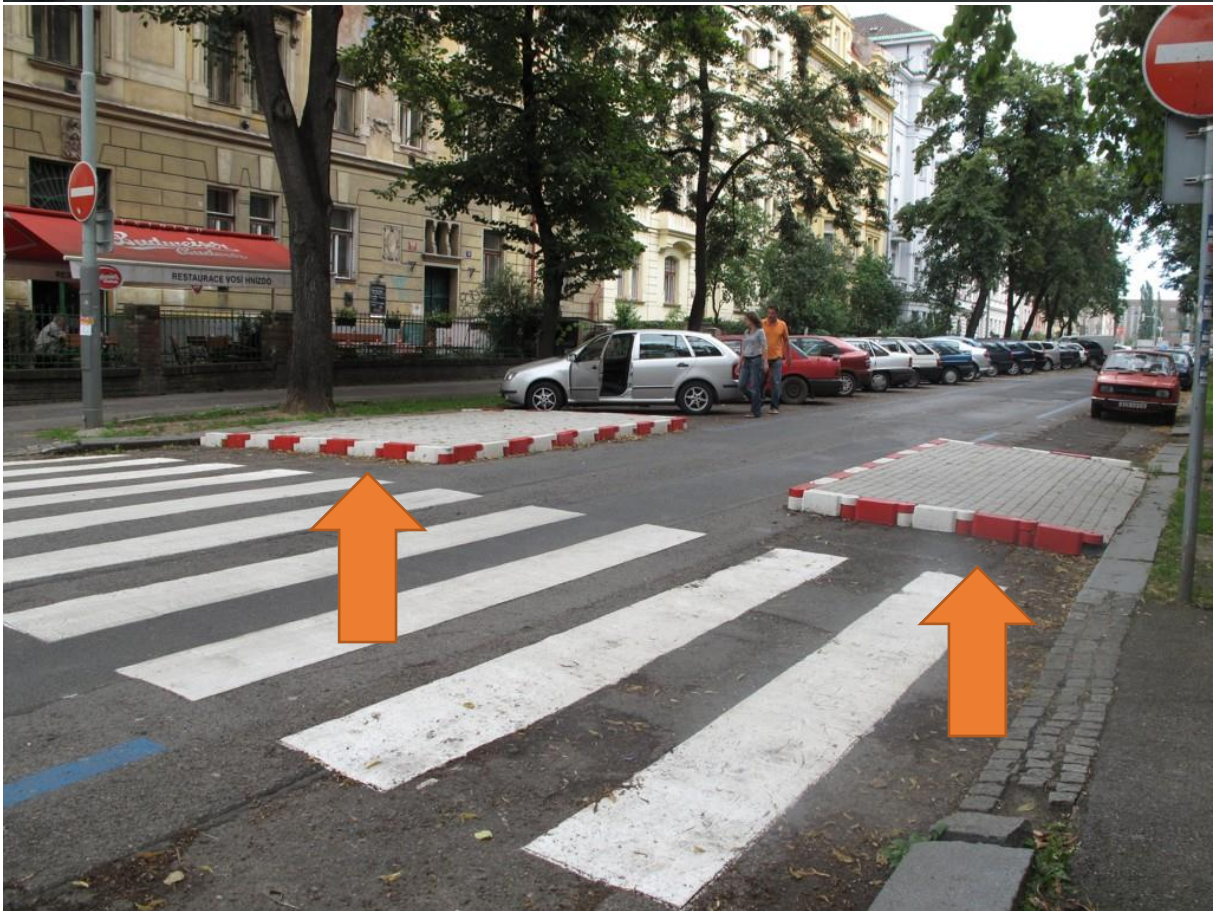
5. Palackého ulica. Úpravou a posunutím priechodu pre chodcov boli v tesnej blízkosti vyznačené aj plochy vo vozovke, kde je zakázané stáť s vozidlo. Ide o „vyšráfované“ plochy na zlepšenie rozhľadových parametrov pre chodcov i vodičov. Na týchto plochách však parkujú vodiči, čo dokazujú fotografie nižšie. Môže tým dôjsť ku kolízii chodca s vodičom/cyklistom. Asi najlacnejším riešením je osadenie plastových ohybných stĺpikov do priestoru týchto plôch. Estetickejším a pre centrum vhodnejším je vybudovanie vyvýšenej plochy, ktorá by nahradila „šráfovanie“ na vozovke. V takomto priestore by mohla byť umiestnená prízemná/popínava zeleň. Čo bráni v prvej fáze umiestniť stĺpiky na týchto plochách? Posledné dve fotografie sú riešenia z projektu „Pražské matky“, ktorého cieľom je minimalizovať strety detí a áut nie len pri ceste do školy.

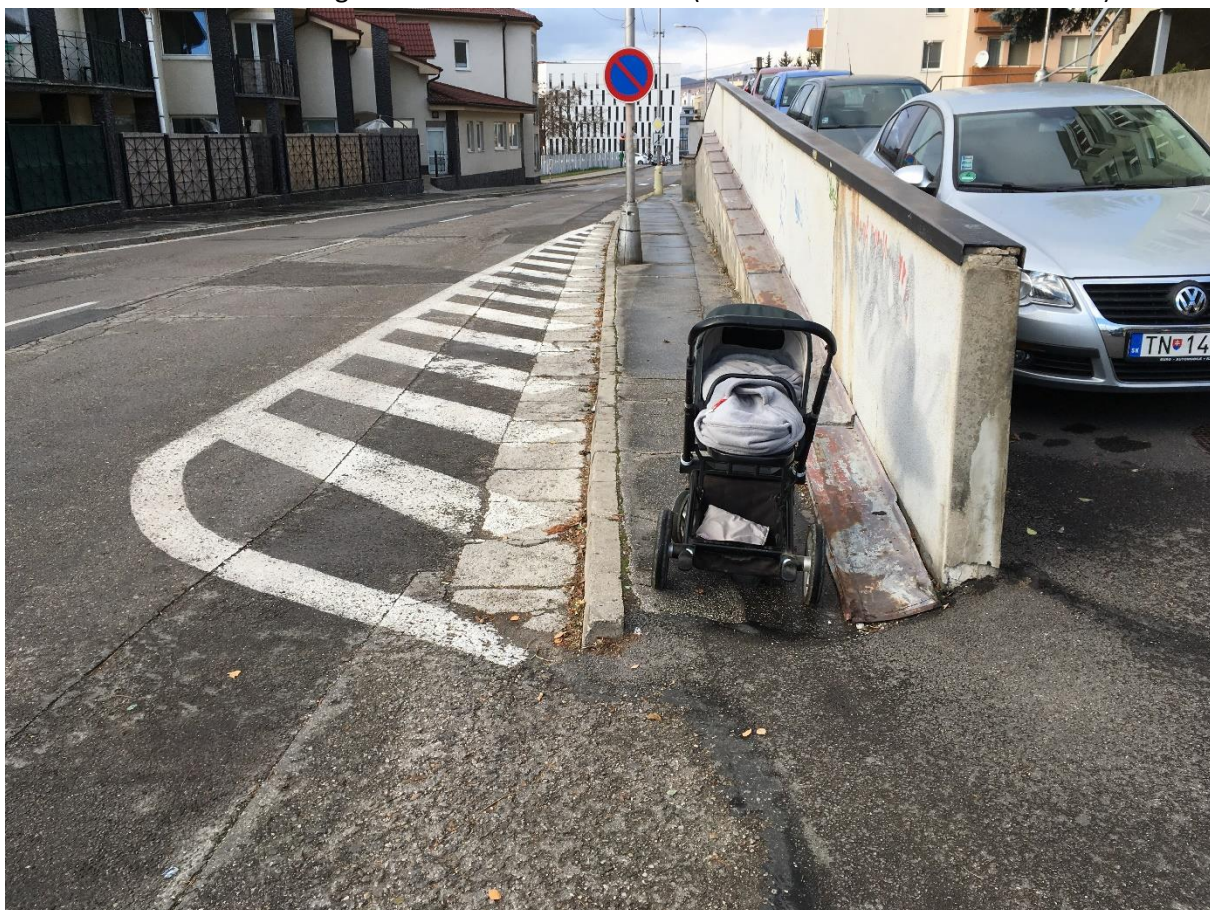
6. Partizánska ulica. Už desaťročia je miesto na obrázku extrémne zúžené maximálne na šírku kočíka. Pritom priestorové parametre cesty ukazujú možné bezproblémové rozšírenie v tomto mieste. Ide o jednu z hlavných peších ťahov z Partizánskej ulice smerom do centra. Dá sa odhadom naceniť úprava tohto priestoru? Úprava, ktorá by kopírovala dnes vyšráfovaná plocha vo vozovke. Podobná úprava sa pred pár týždňami realizovala spolu s úpravou zastávky MHD Legionárska (smer centrum).
