**Žiadosť o vyčistenie Soblahovského potoka – odpoveď**

Na základe tohto podnetu dňa 29.3.2019 vykonal pracovník správcu toku obhliadku na predmetnej lokalite, na základe ktorej Vám zasielame odpoveď na Vašu žiadosť, a ktorej závery sa premietnu do plánovaných opráv a údržby našej organizácie v nasledujúcom období.

Príloha: fotodokumentácia zo dňa 29.3.2019

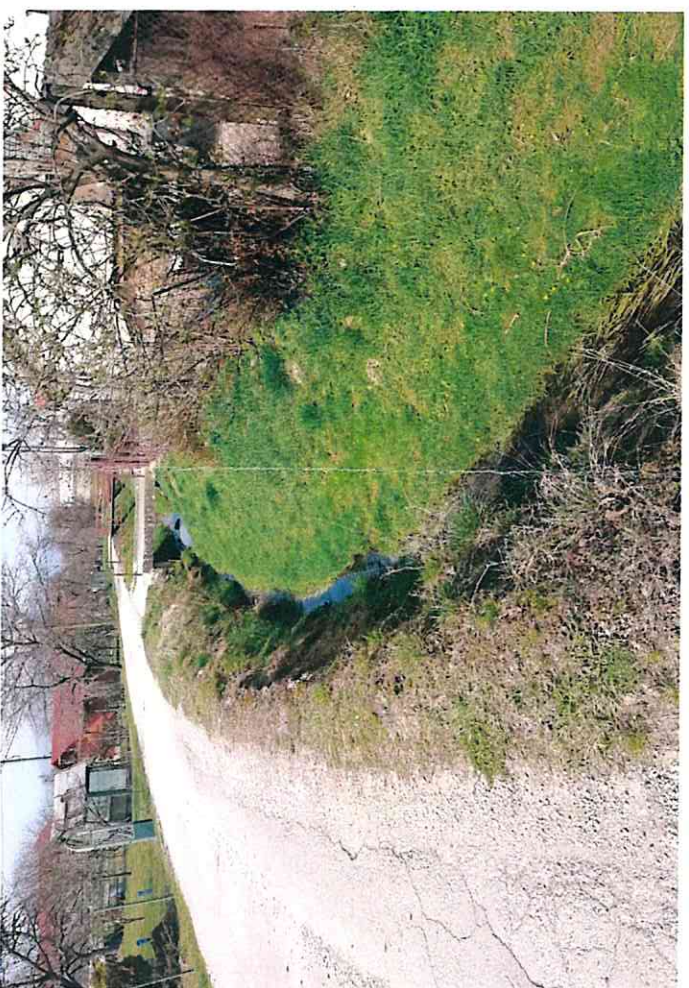
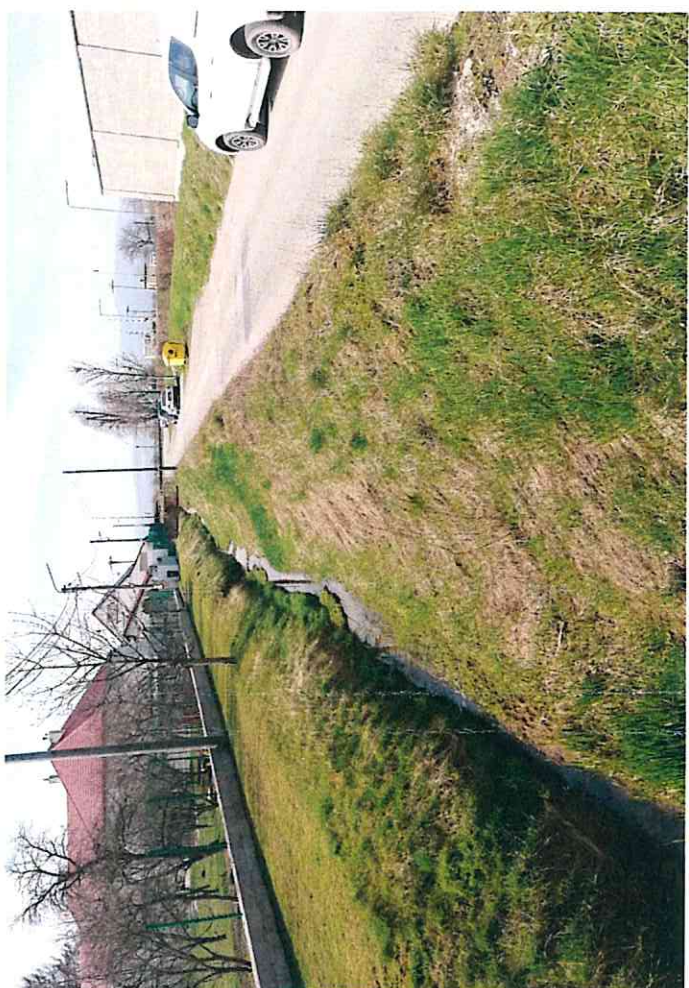
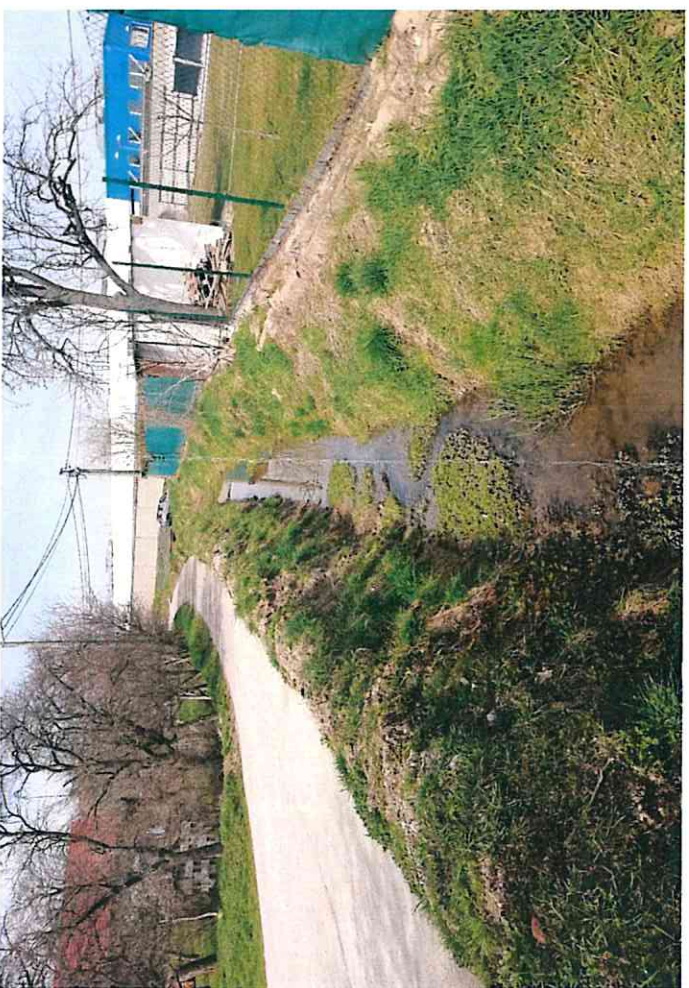
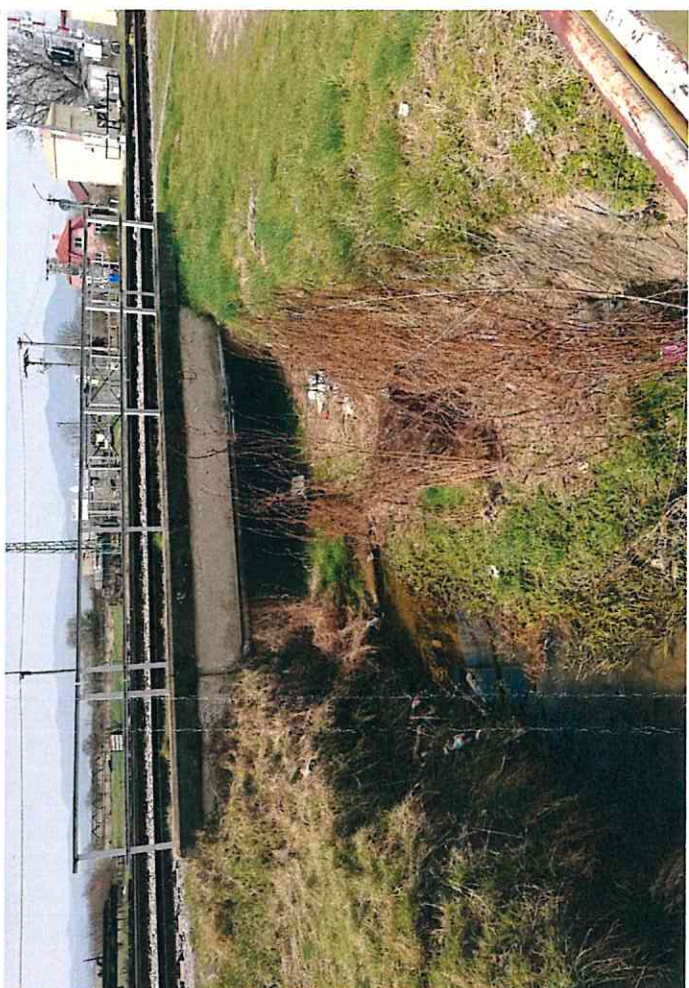
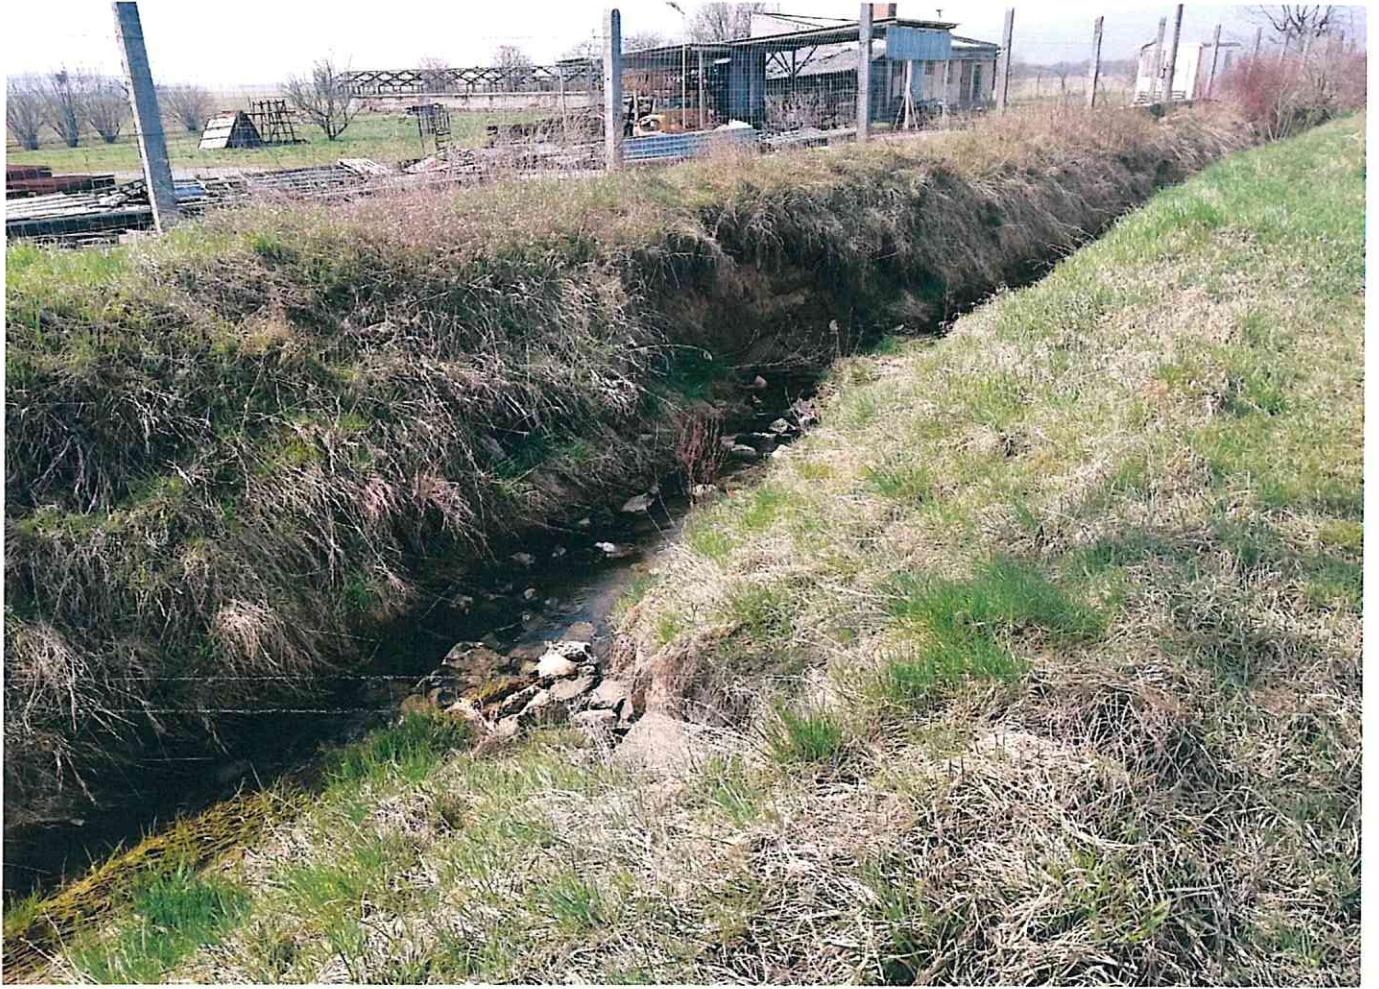
- Pri obhliadke neboli v predmetnej lokalite zistené brehové porasty v koryte, alebo na pobrežných pozemkoch, ktoré by sa mohli stať prekážkou odtoku vody a znižovali prietoknosť koryta. V nadchádzajúcom vegetačnom období budú svahy toku riadne kosené a udržiavané.
- Zistená miera nánosov nachádzajúcich sa v koryte vodného toku nepredstavuje akútne a významné zmenšenie prietokného profilu, ktorý je v tomto profile limitovaný kapacitou premostení na železničnej trati a cesty III. triedy č. 1885. Výška nánosov v tomto problematickom profile bude však intenzívne sledovaná, pravidelne vyhodnocovaná, následne bude ich odstránenie riadne zaradené do plánu opráv a údržby.

- Počas obhliadky boli na toku identifikované lokálne poškodenia koryta. Naša organizácia v súlade s §48 zákona o vodách č. 364/2004 Z.z. v znení neskorších predpisov v najbližšom období pristúpi k ich sanácii s cieľom zamedziť rozširovaniu nežiadúceho stavu.
